Suivi des échouages de sargasses par caméras autonomes sur le littoral de la Martinique

Clément Bouvier (BRGM)

19 juin 2023

Journée thématique sur les Sargasses

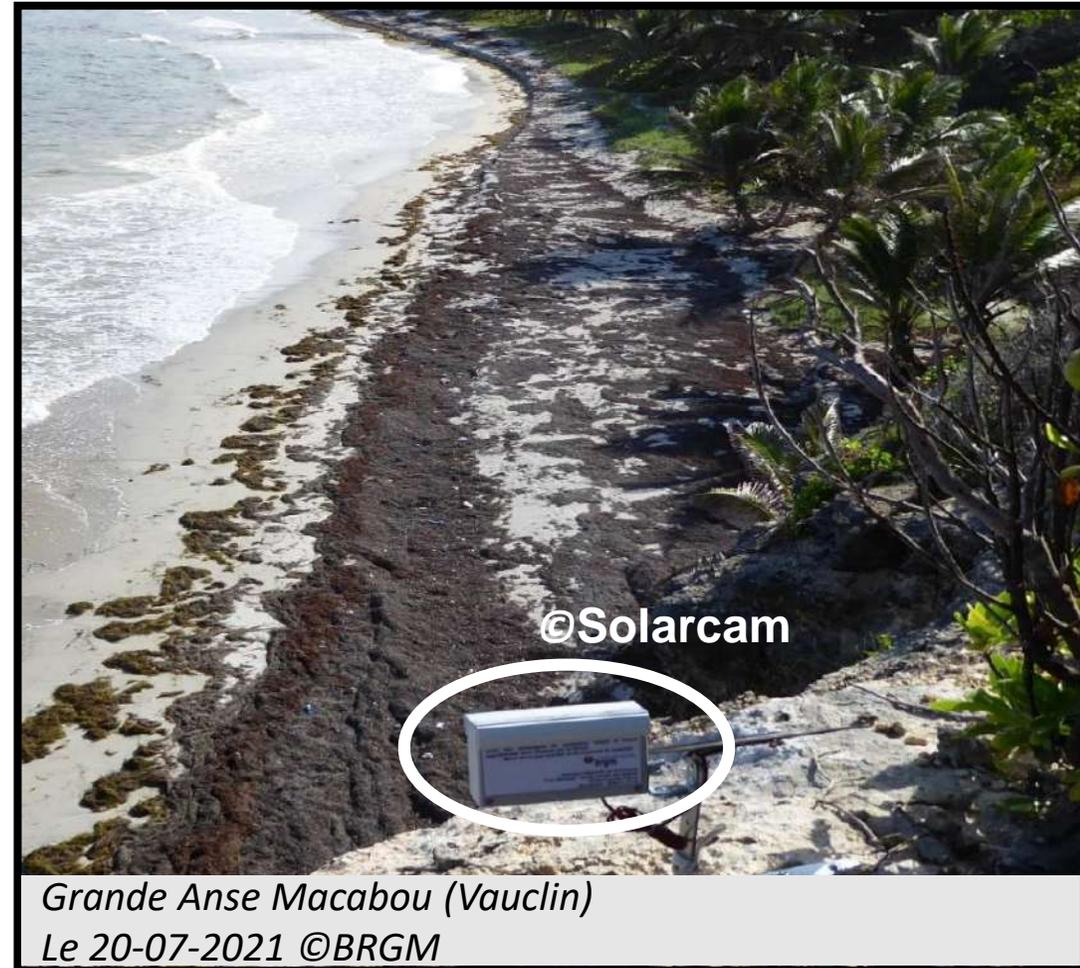
Le réseau de suivi des échouages par @Solarcam (caméras autonomes):

- (1) Suivre l'évolution des arrivages et des échouages à distance et en continu
- (2) Capitaliser l'information pour avoir plus de recul sur le phénomène
- (3) Informer en temps réel les autorités en charge de leur gestion

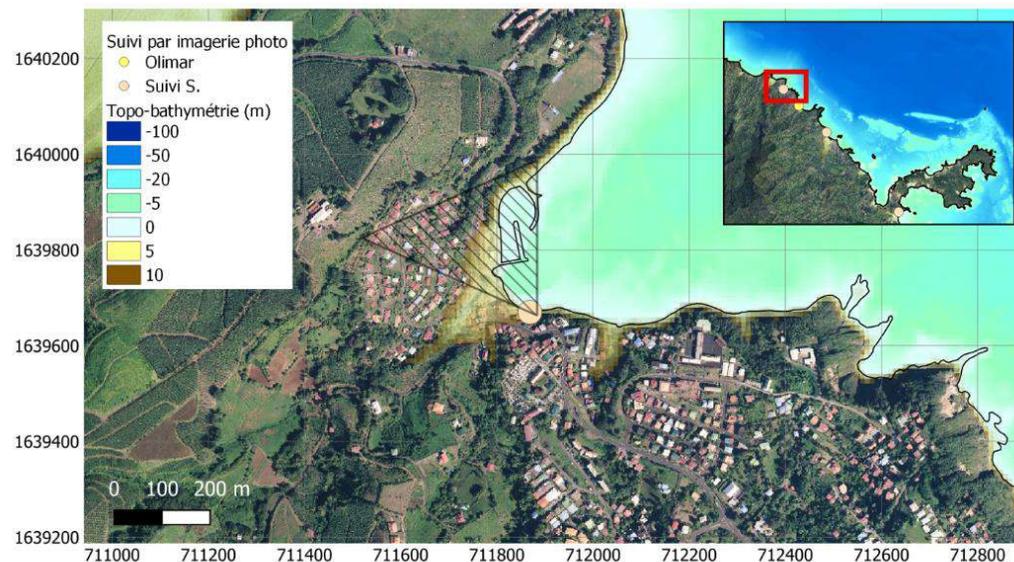
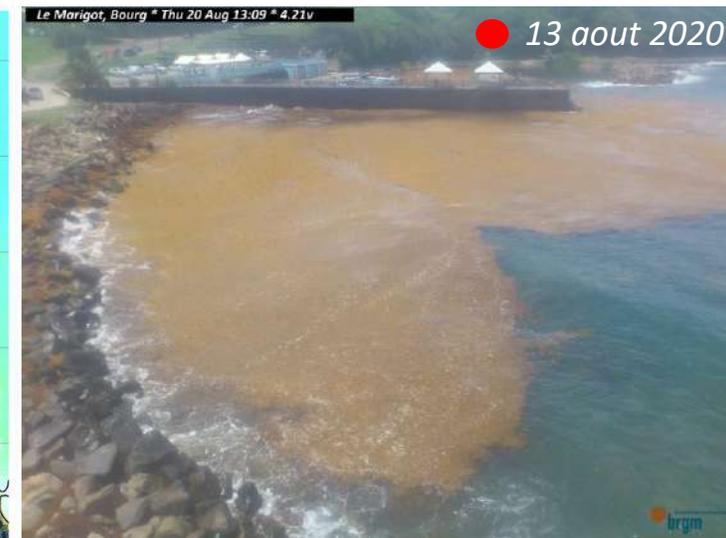
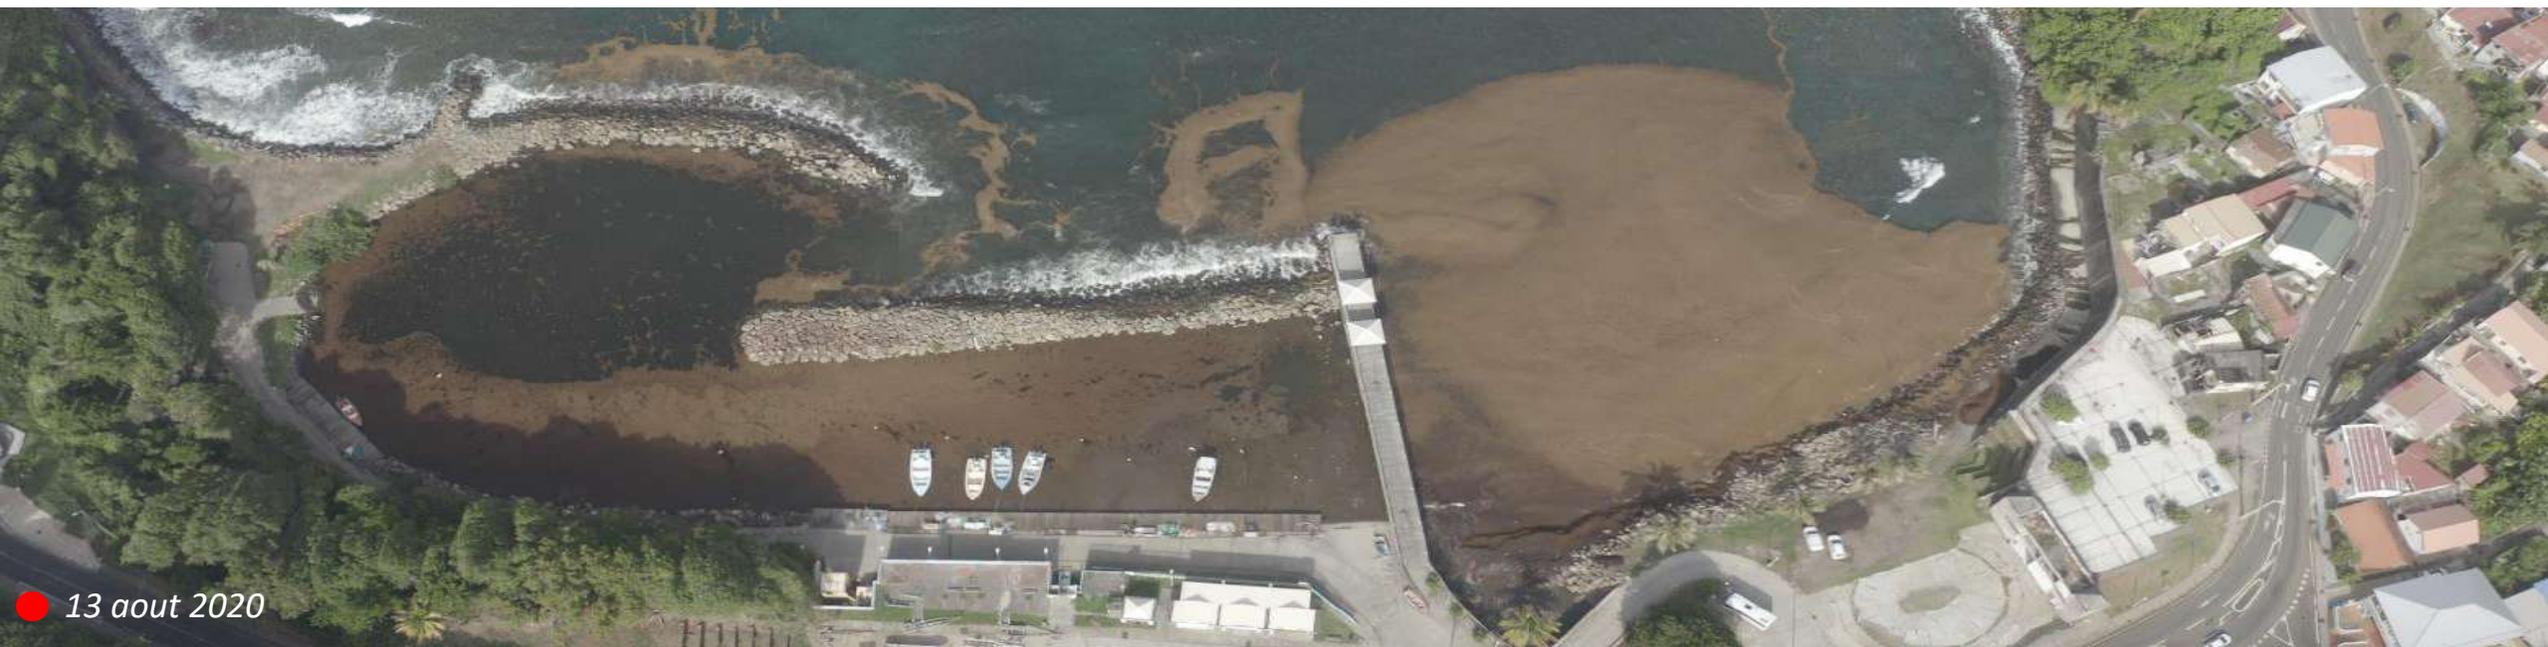
▪ La baie du bourg du Marigot

- Orientée vers l'est
- Très exposée aux échouages
- Enjeux : navigation, pêche, qualité de l'air
- ©Solarcam installée sur un poteau en bois depuis 09/2018

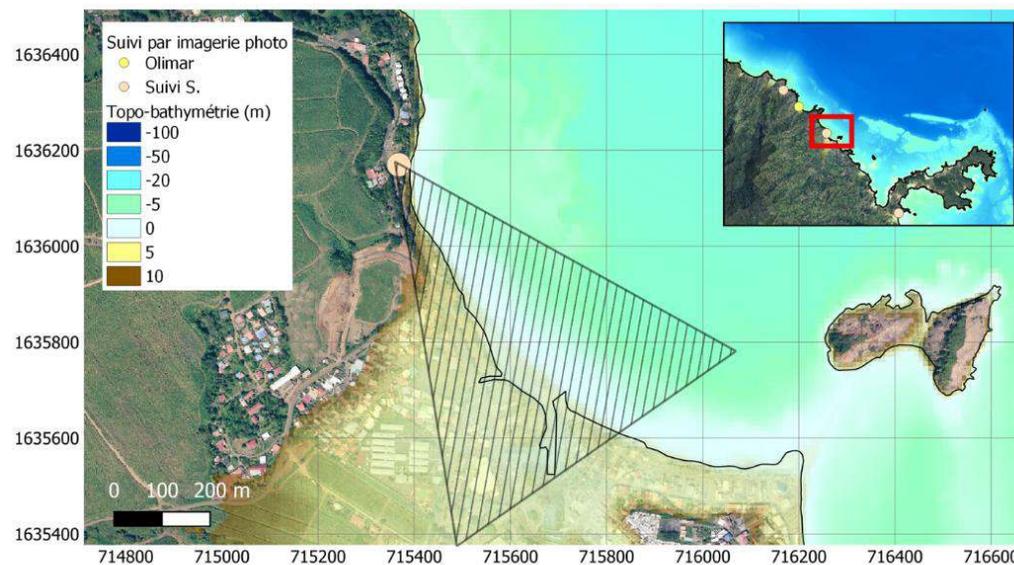
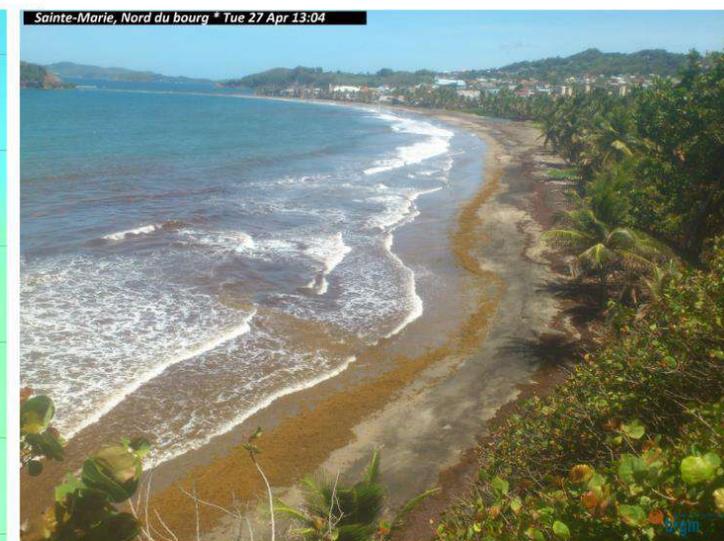
■ La plage de Sainte-Marie

- Plage de 1 km de long
- Très exposée aux échouages
- Enjeux : baignade, qualité de l'air, ponte des tortues marines
- ©Solarcam installée sur un arbre depuis 10/2018

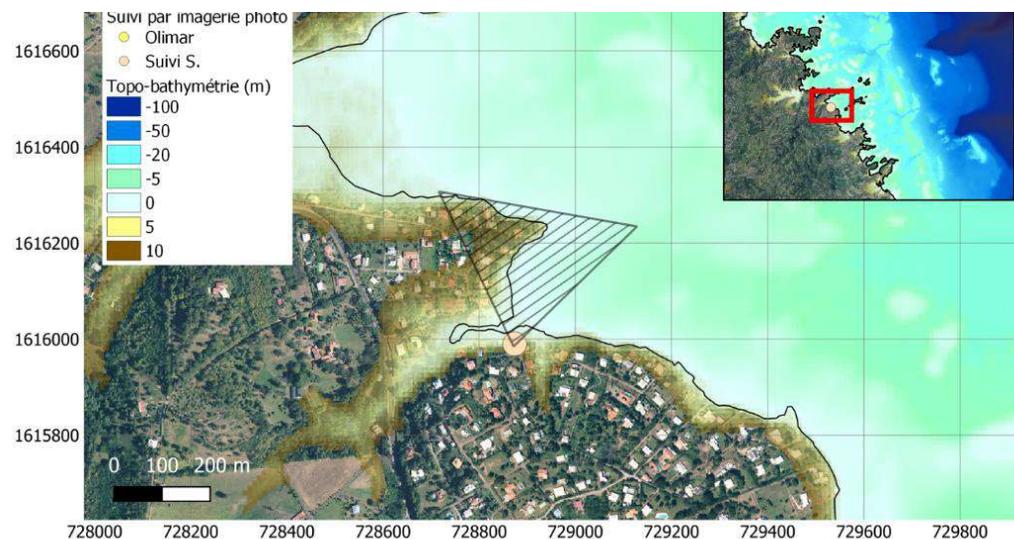
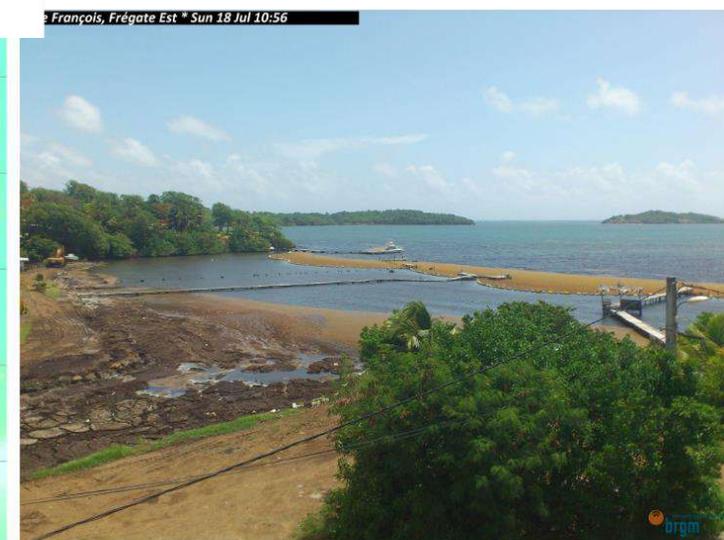
■ Frégate Est (François)

- Fond de baie
- Très exposé aux échouages
- Enjeux : barrage, baignade, qualité de l'air pour les riverains
- ©Solarcam installée chez un particulier depuis 10/2018

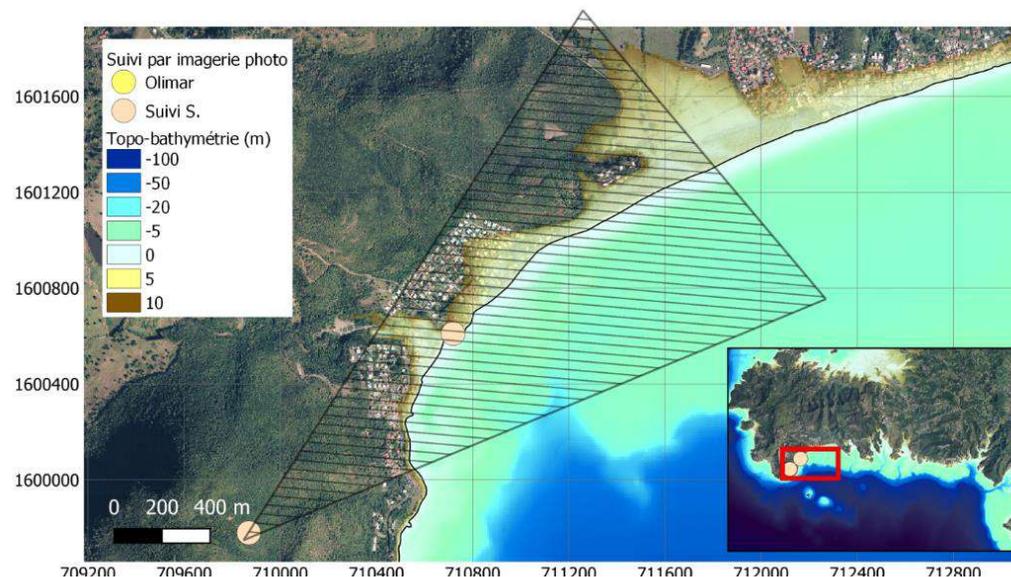
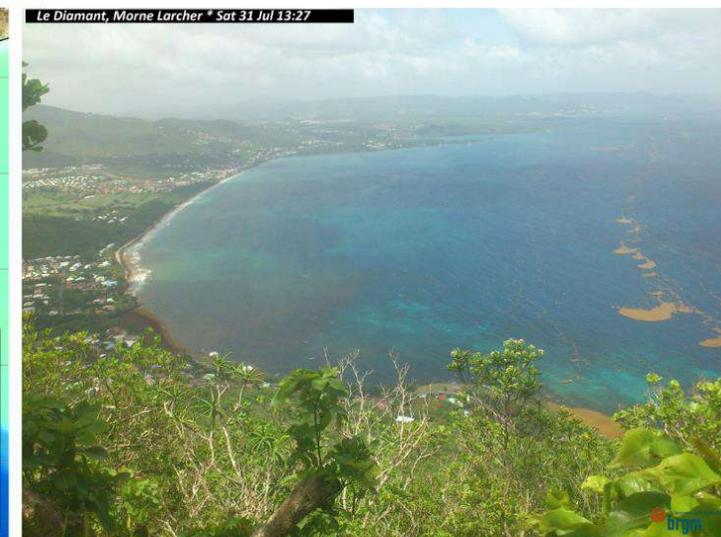
■ Plage de Dizac (Diamant)

- Plage de plus de 3 km de long
- Occasionnellement exposée aux échouages
- Enjeux : baignade, tourisme, tortues marines, érosion
- ©Solarcam installée sur le Morne Larcher depuis 08/2019

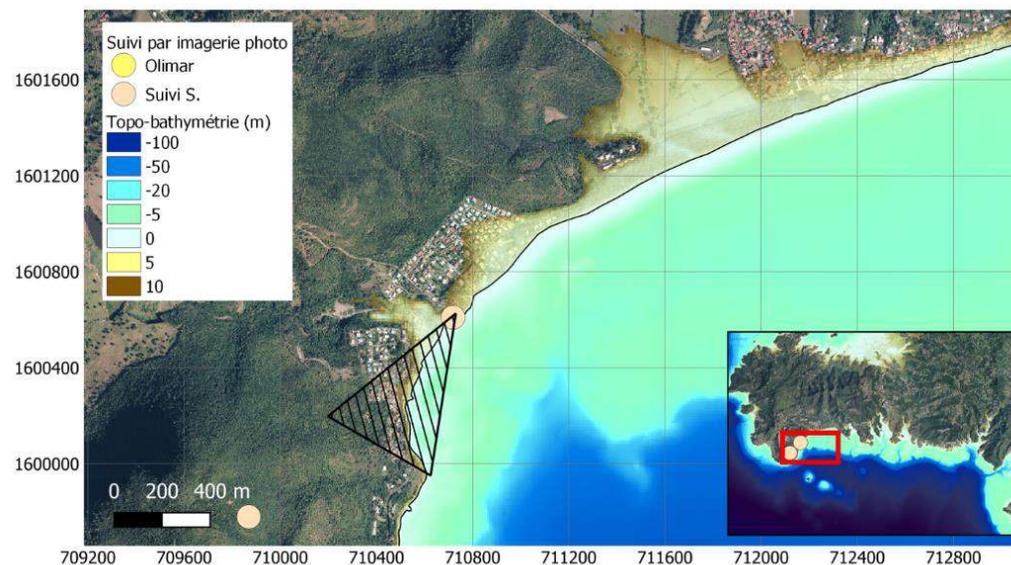
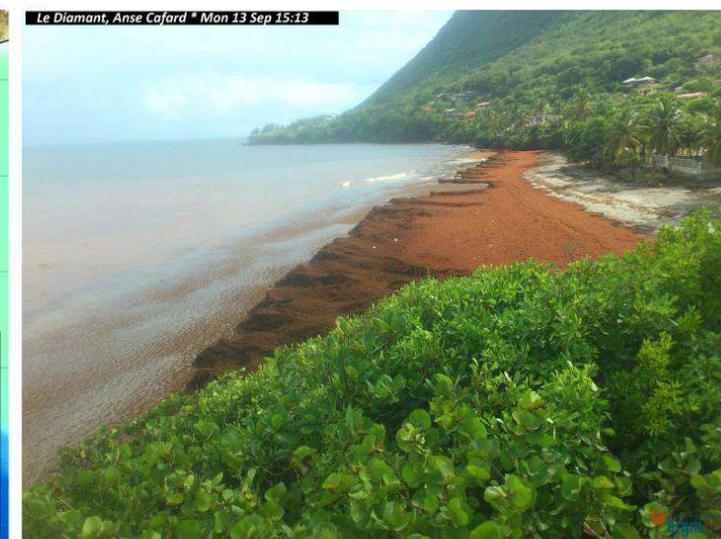
■ Anse Cafard (Diamant)

- Plage de de 200 m de long
- Très exposée aux échouages
- Enjeux : baignade, tourisme, érosion
- ©Solarcam installée sur un palmier depuis 10/2017

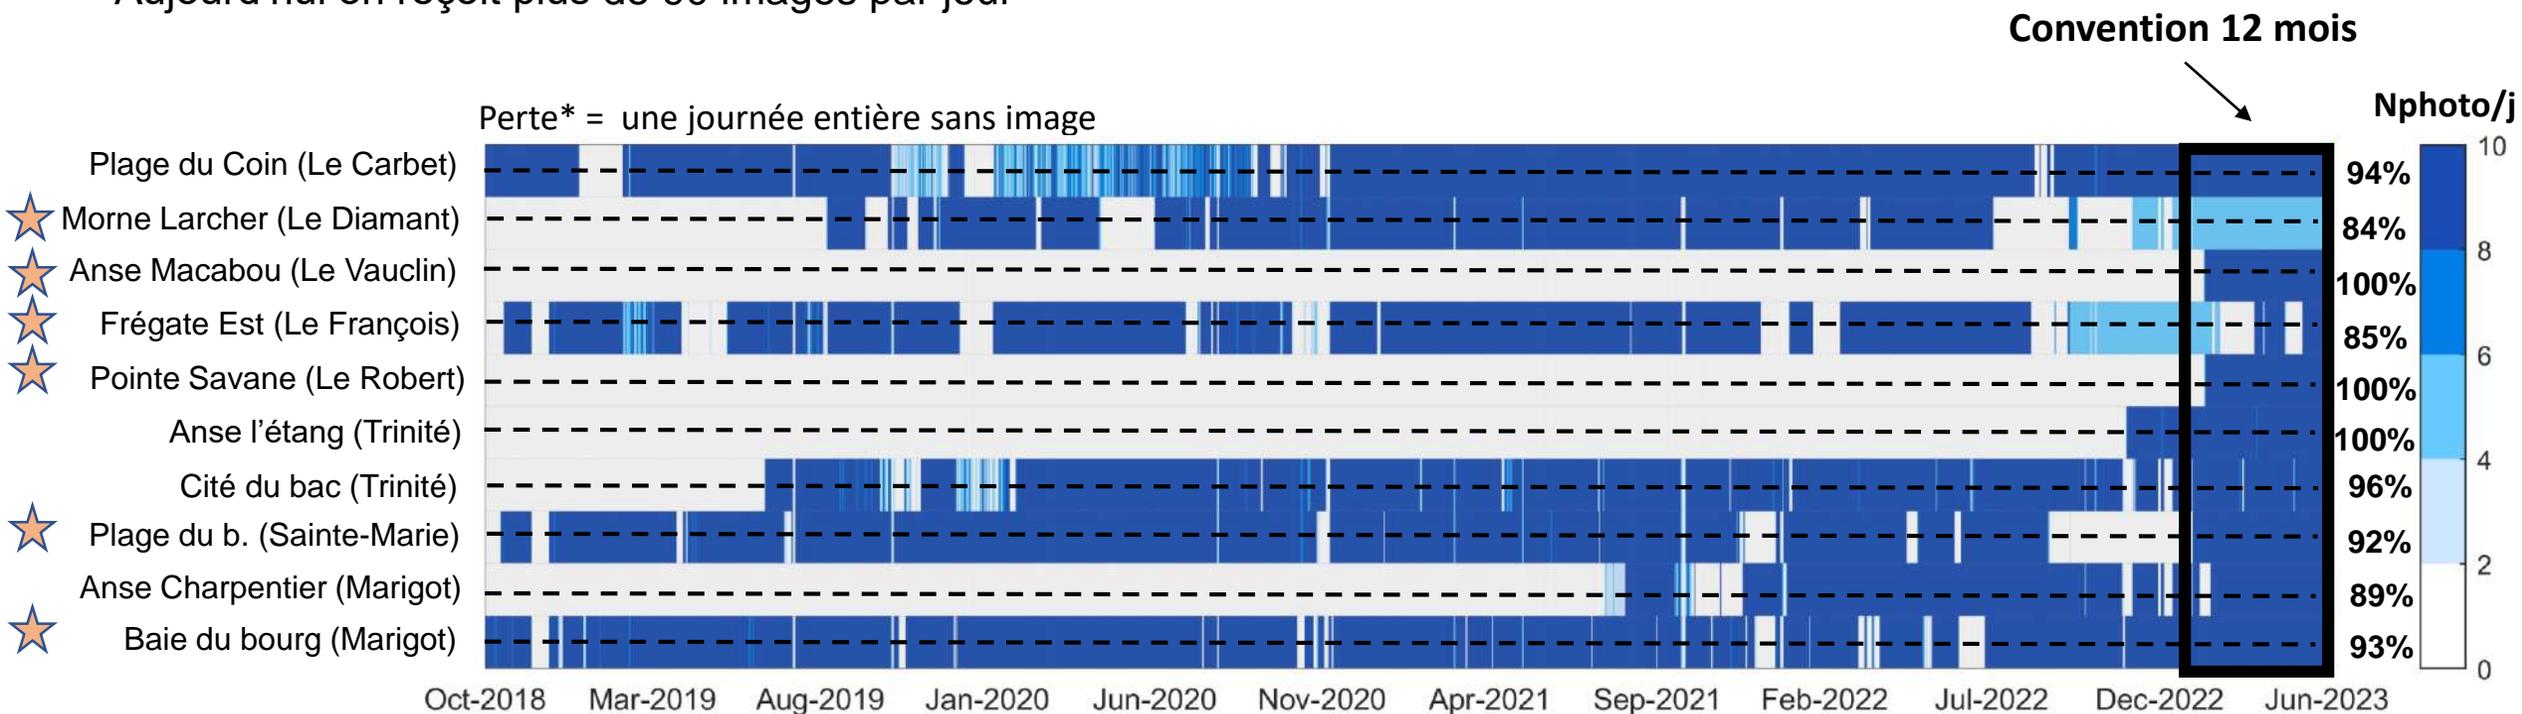
▪ Maintenance sur les 47 derniers mois (octobre 2018 – octobre 2022) => 10 sites suivis

- Au total + de 115 000 images, soit ~ 100 giga-octets
- < 10 % de perte depuis 2018
- < 8 % de perte entre janvier 2023 et juin 2023
- Chaque année, en moyenne plus de 4000 images/site
- Aujourd'hui on reçoit plus de 90 images par jour

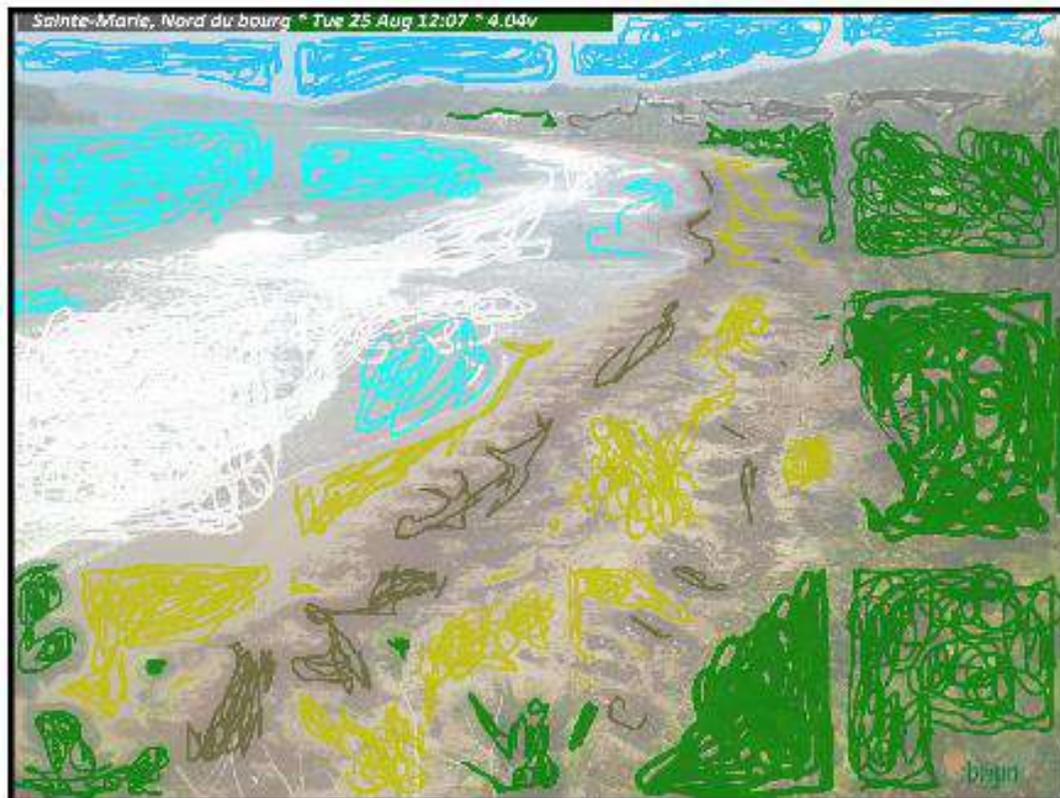
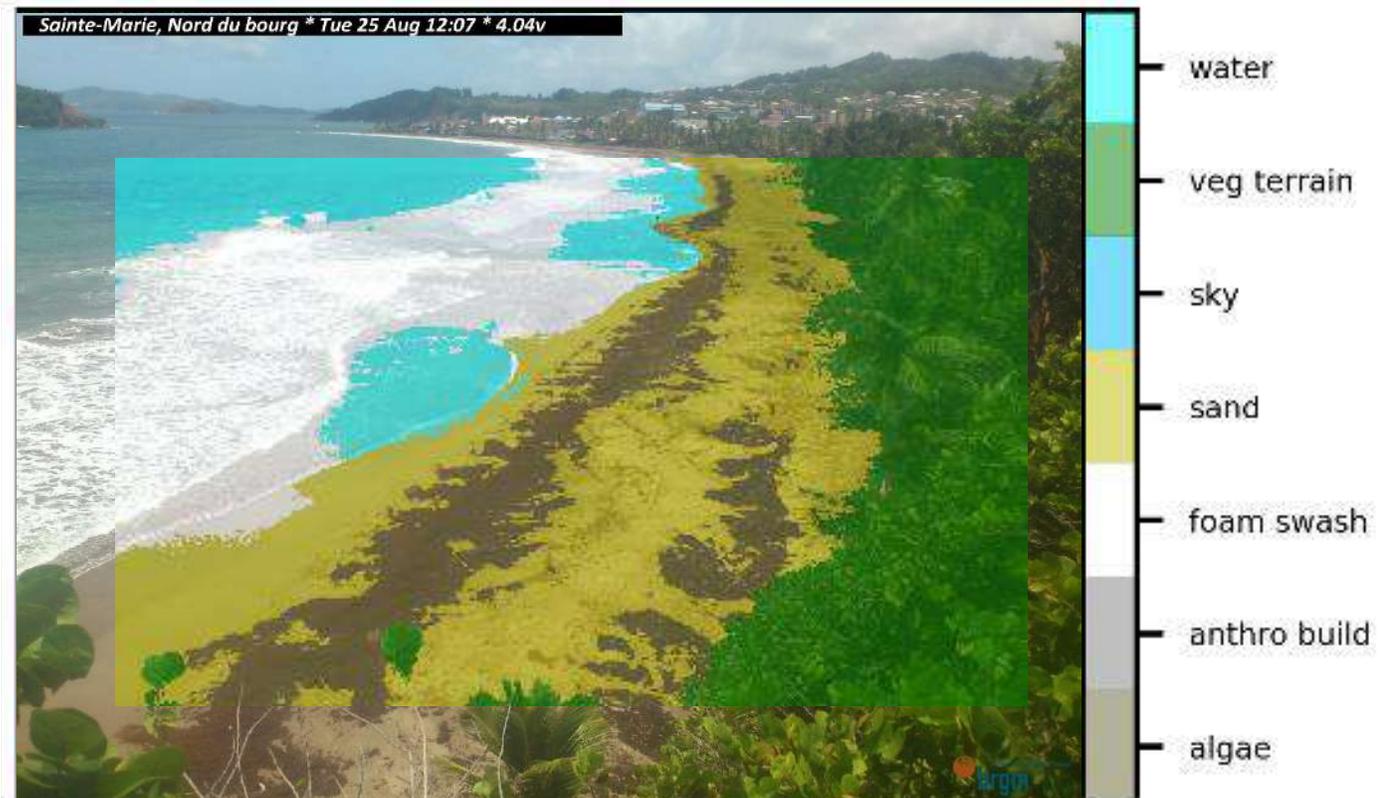
- Un suivi du phénomène passe par l'acquisition d'une information exploitable
- Détection automatique des algues sargasses (intelligence artificielle)
- Etiquetage manuel de quelques images

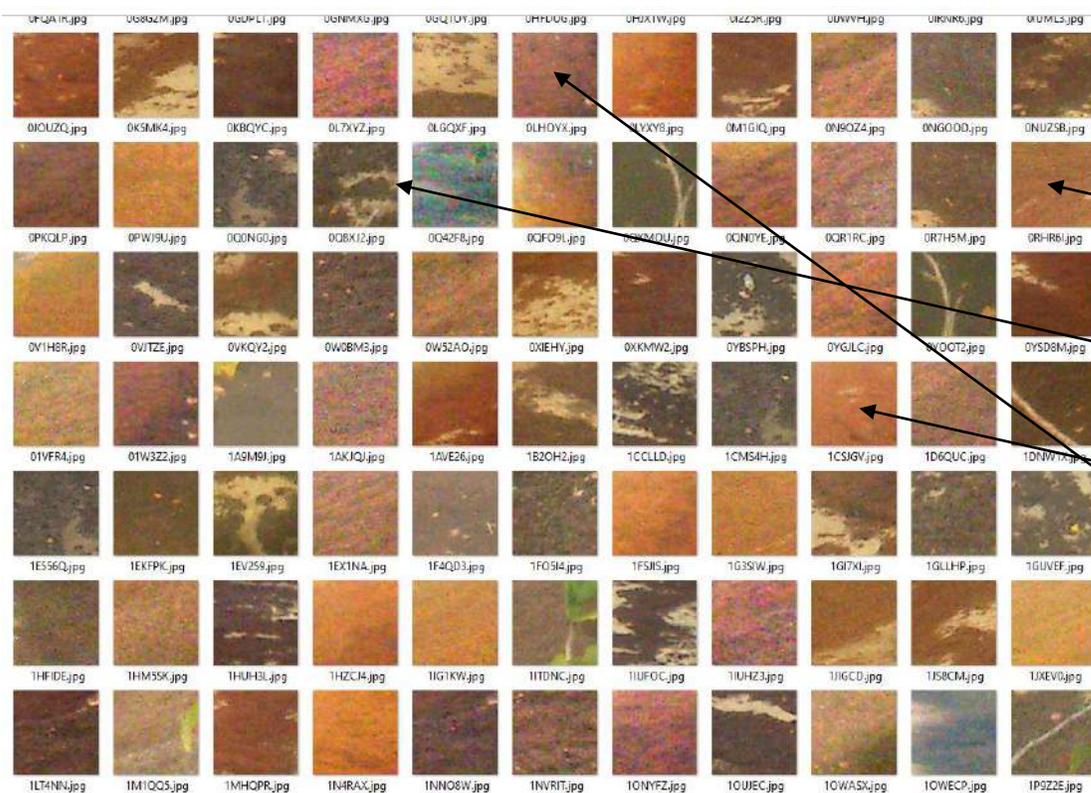
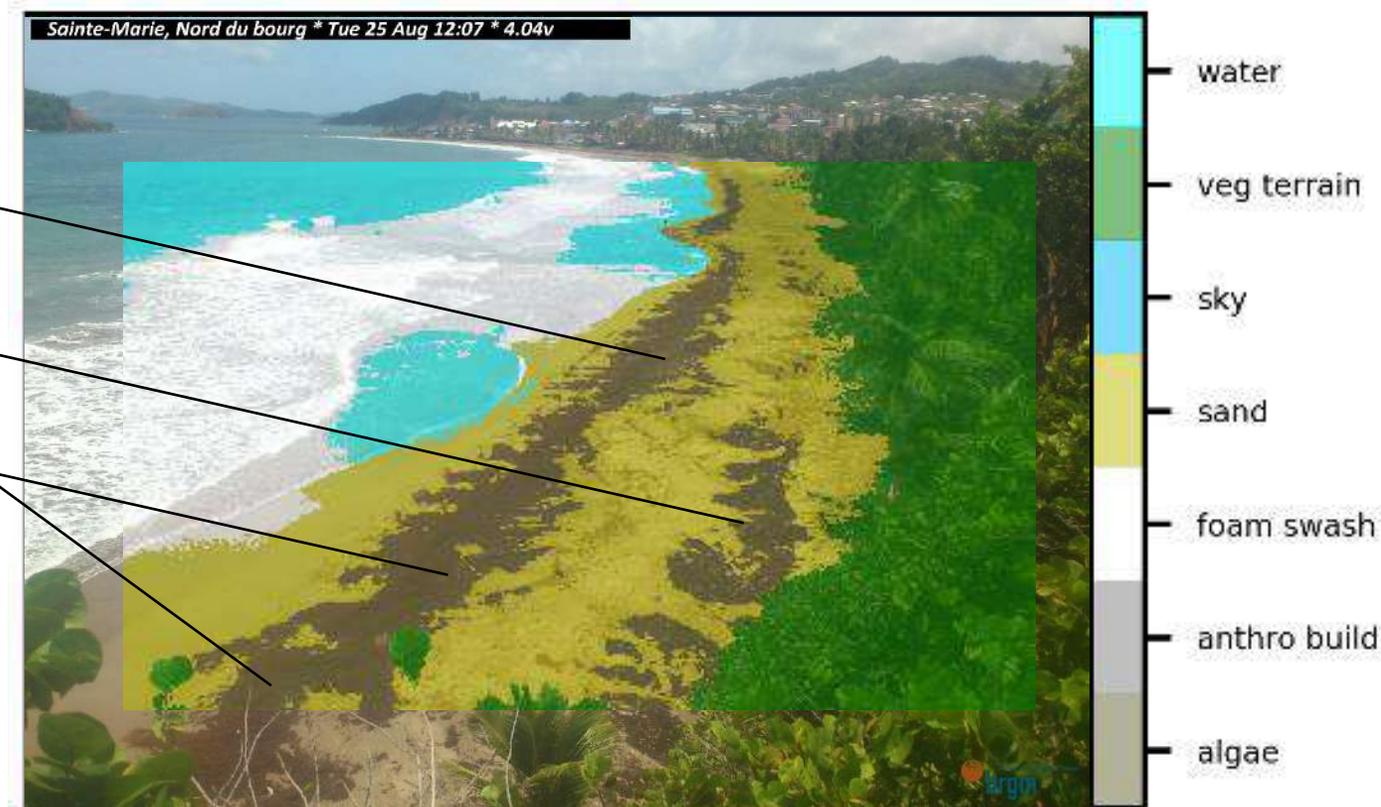
- Algorithme de segmentation par région d'intérêt (sémantique)
- Méthode employée ces dernières années (conduite autonome, imagerie médicale, contrôles industriels, etc...)
- Détection automatique sur les futures images à traiter à partir des bibliothèques générées

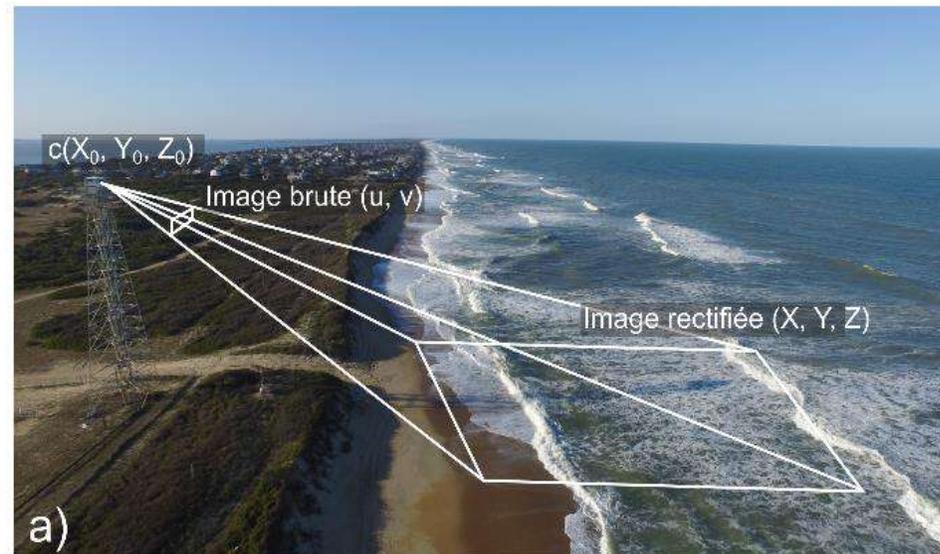
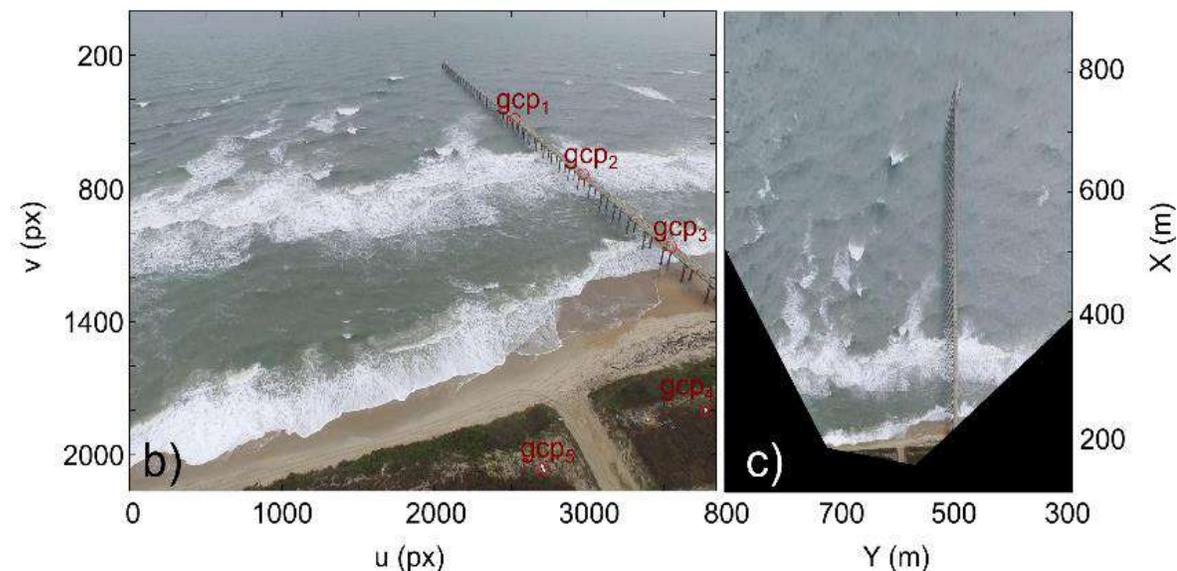
- Obtenir une information quantitative
- Transformation des pixels en coordonnées métriques
- Relation obtenue en connaissant certains paramètres de la caméra :
 - sa position (X_0, Y_0, Z_0)
 - sa distance focale D_f
 - son orientation* (tilt, azimuth et roll)

- Angle de vue des caméras peut varier (pousse des arbres, vent, dilatation thermique)
- Nombreuses images nécessitent une rectification spécifique calculée après la prise de vue
- Lorsque l'image ne contient pas de repère fixe, ce qui est courant sur le littoral, un géoréférencement précis est impossible
- C'est le cas sur le site de Cité du Bac ou à Grande anse Macabou

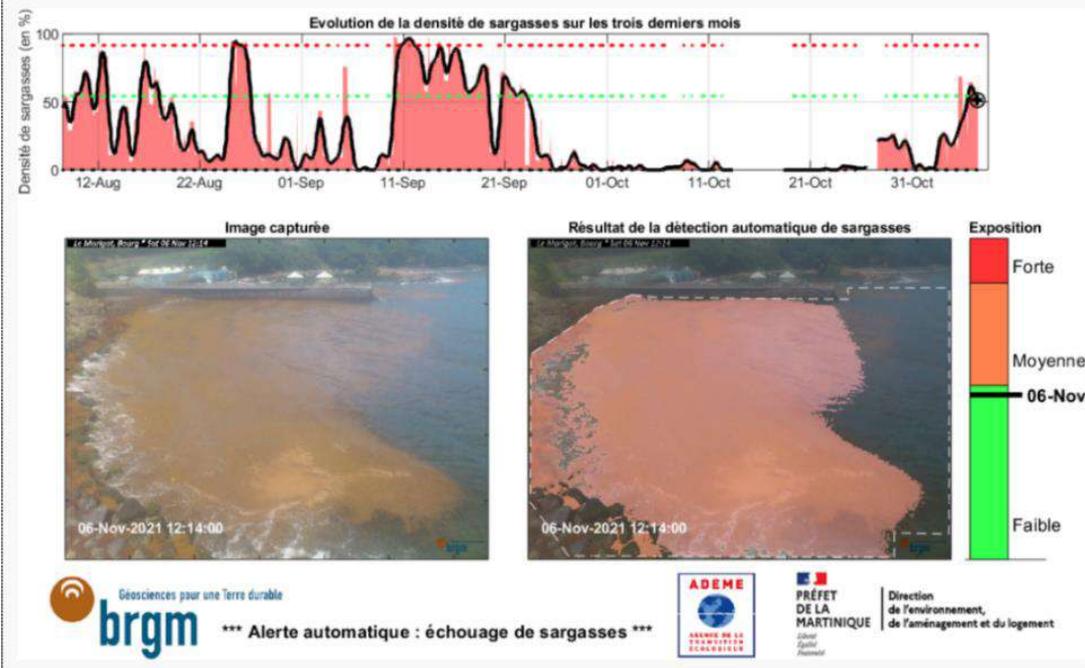
Ce message automatique concerne le site de suivi : 01_Marigot_Bourg (<https://www.brgm-antilles-suivi-littoral.fr/brgm5/>). La superficie de sargasses estimée sur ce site est de 2302 m² pour la journée du 06-Nov-2021 (moyenne journalière). Sur ce site, le seuil d'alerte a été fixé à 1000 m² pour une occurrence maximale de 72 h.

La figure ci-jointe représente l'historique de la densité de sargasses sur les trois derniers mois et la photo prise le 06-Nov-2021 à 12h avec l'analyse automatique correspondante.

- Calcul automatique des quantités de sargasses (10h, 12h et 15h)
- Seuil prédéterminé => alerte => mail d'information
- Mail envoyé si aucune alerte déclenchée dans les 72 heures
- Actuellement, la liste de diffusion contient une quarantaine de personnes de différents organismes

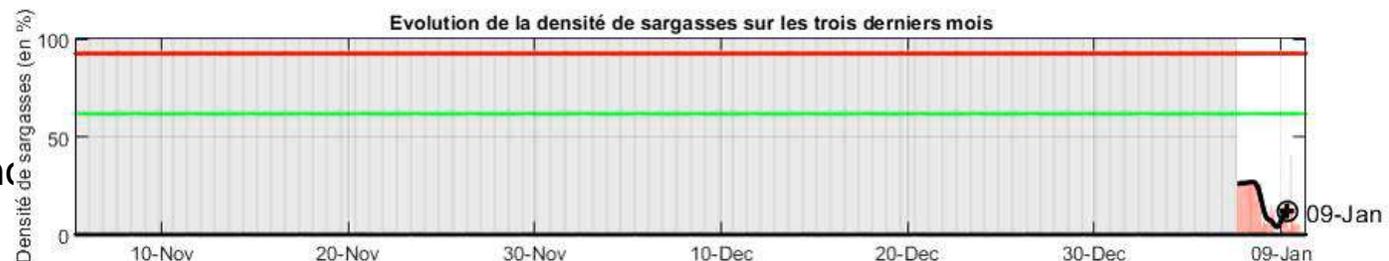
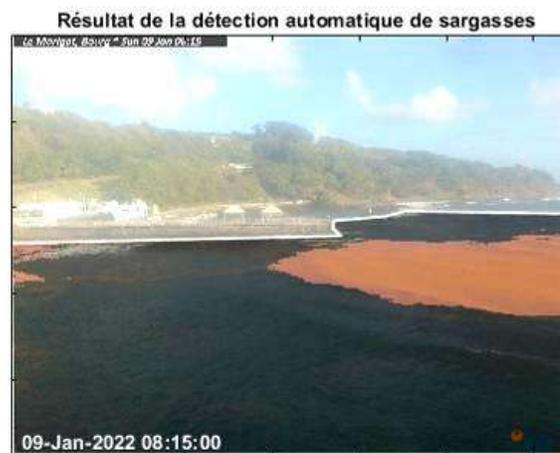
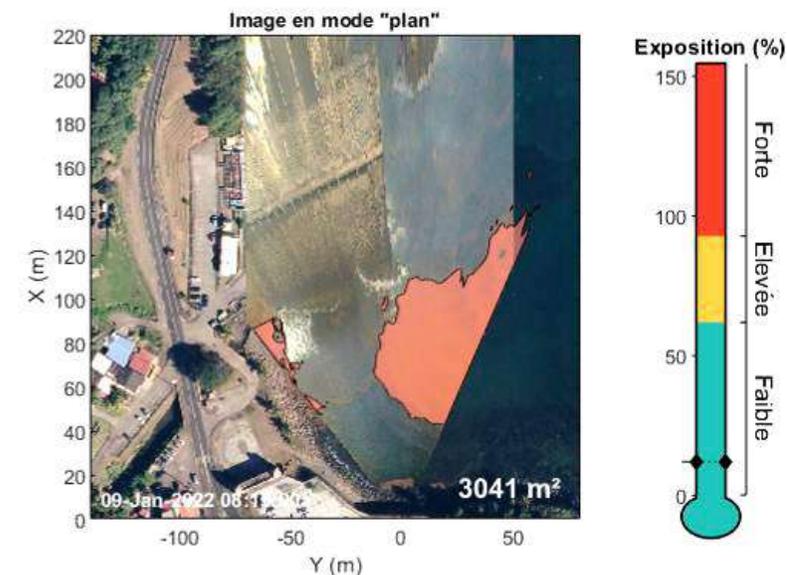
- 3900 images analysées (5/jours)
- Résultat satisfaisant à excellent pour 90 %
- Superficie couverte (~ 7000 m²)
- Sargasses dans le port ou échouées sur les galets non prises en compte

- Qualité des détections

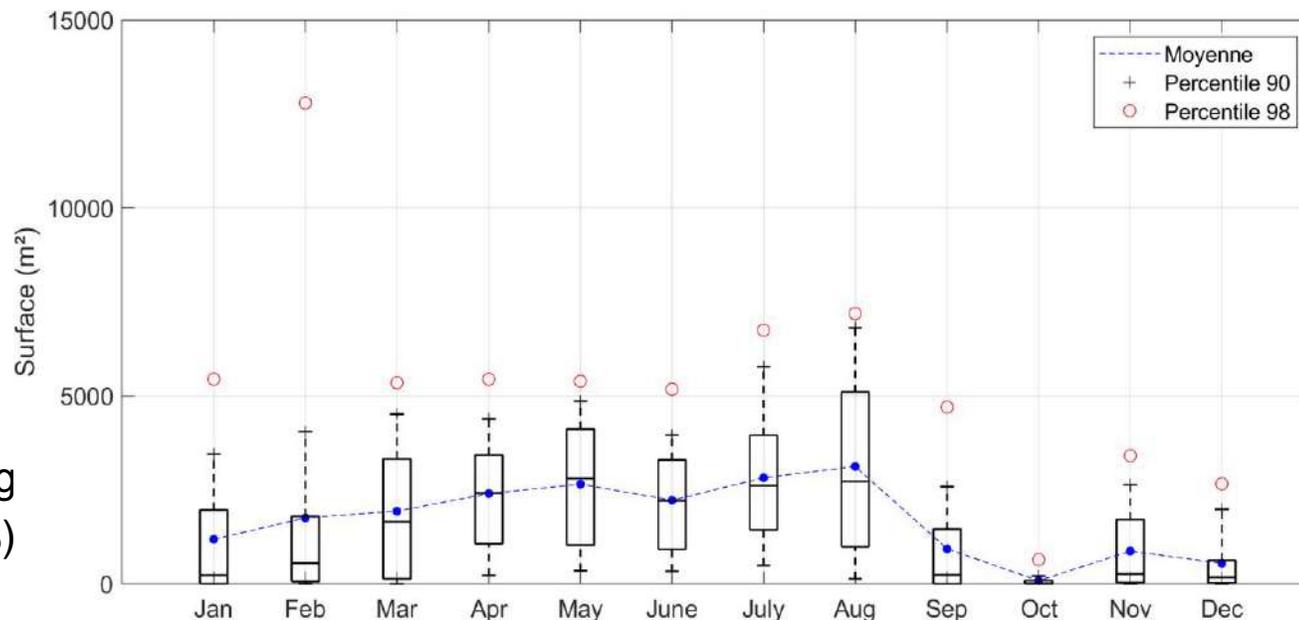
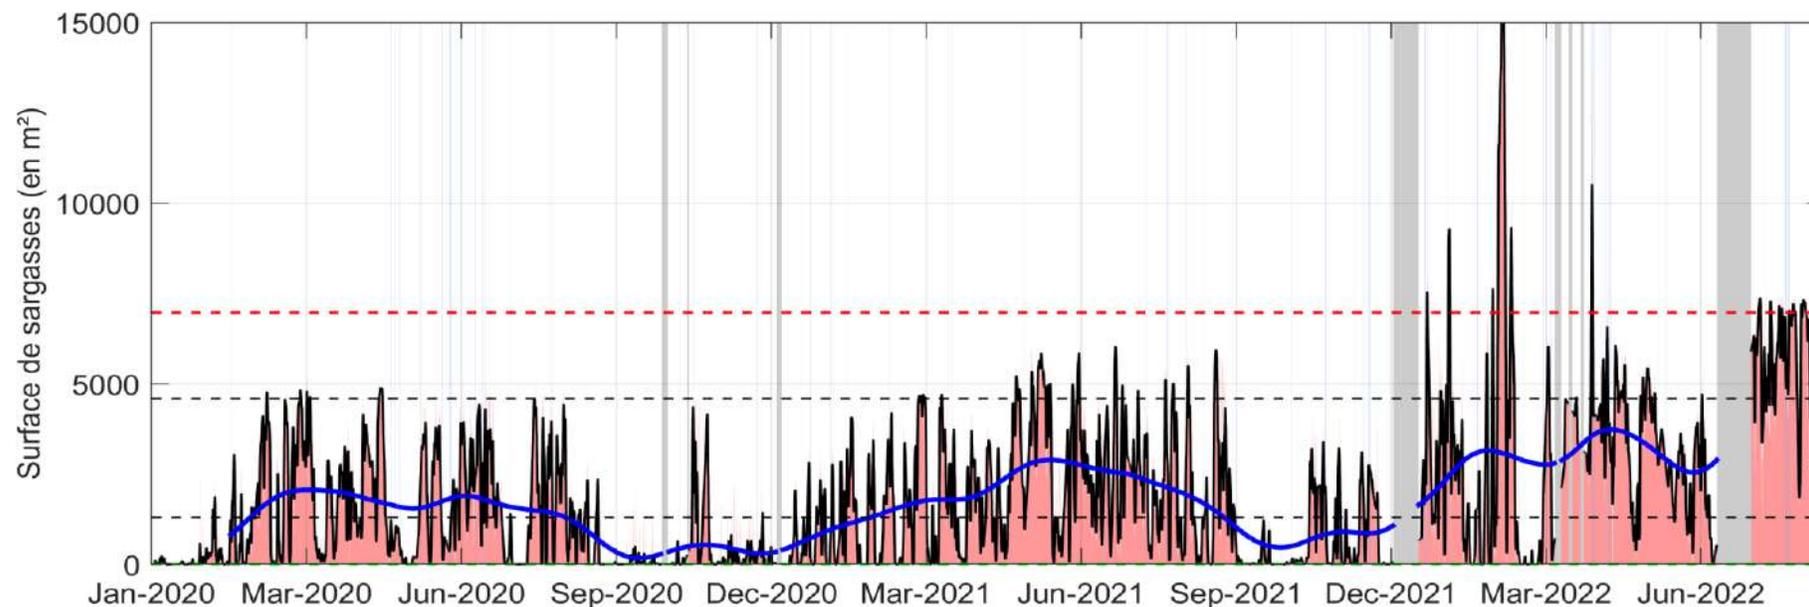
- Plus de 18 séquences d'arrivages par année
- Surface détectée en moyenne sur site : 1800 m²
- Plus de 5000 m² lors des plus gros arrivages (Prc.90)
- Les nappes atteignent le port lors des plus gros arrivag
- Surface sous-estimée sur ces évènements (60 à 70 %)
- Variabilité saisonnière significative (facteur 2)
- Période d'arrivage : janvier et aout

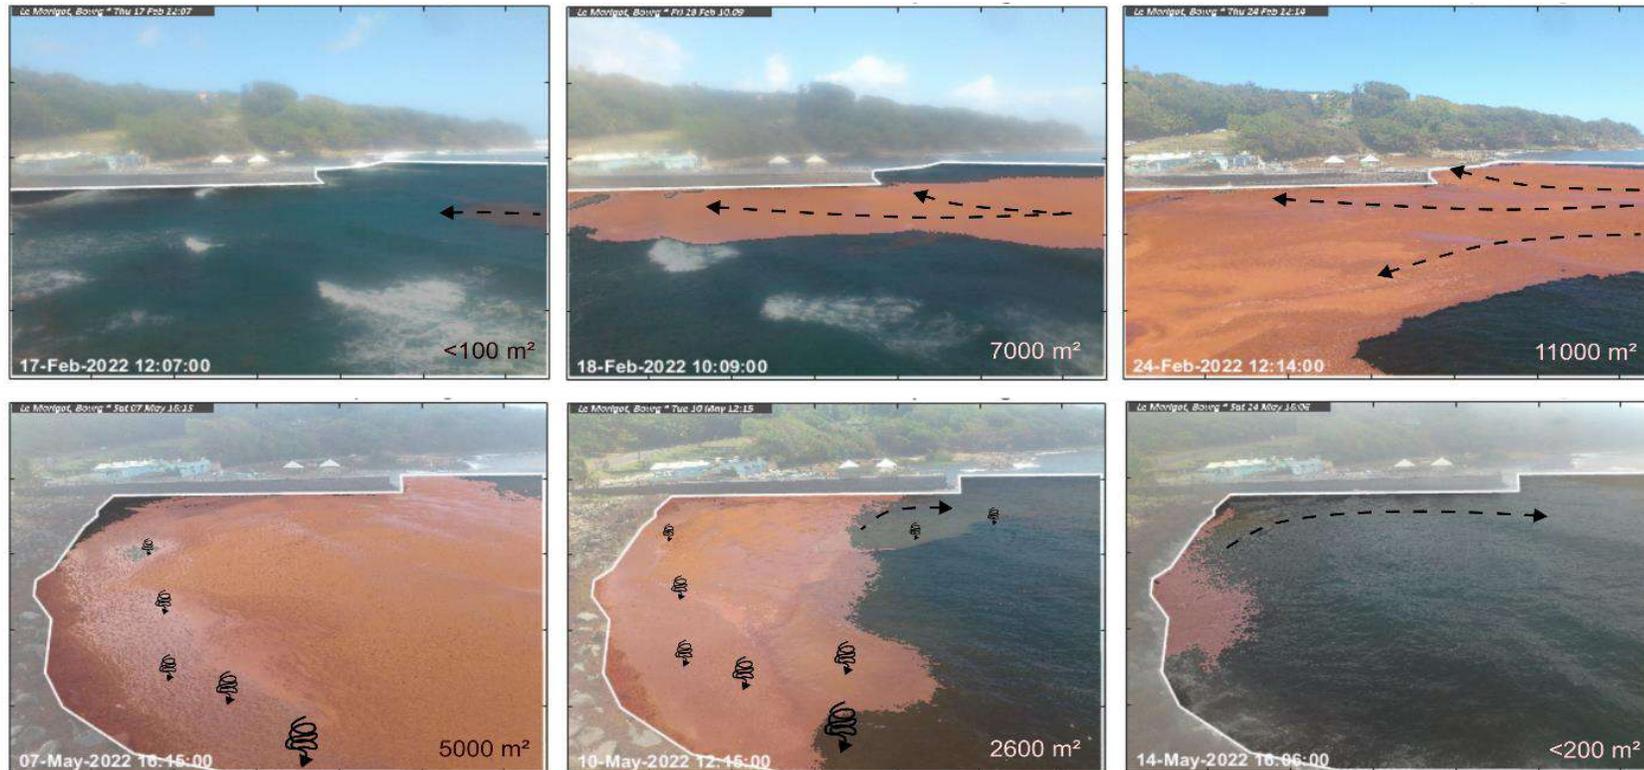
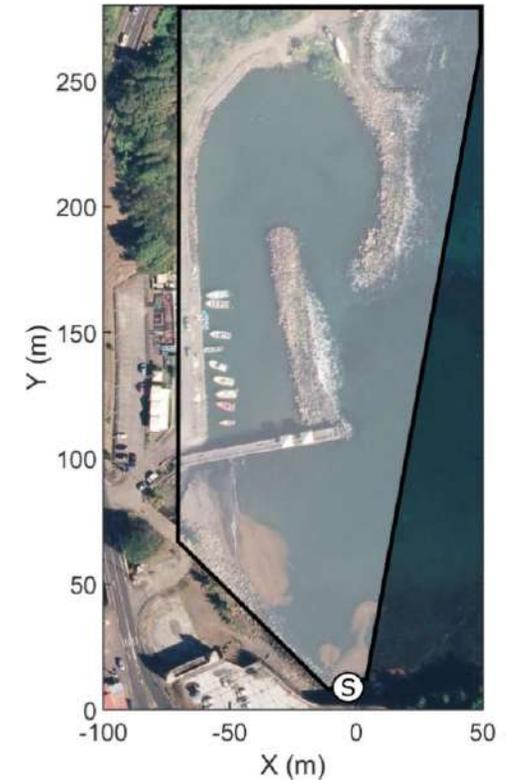
- Propagation vers la côte le long de l'ouvrage portuaire et accumulation en surface dans le fond de la baie
- Possibilité d'atteindre la zone du port, en particulier pour un vent de secteur sud-sud-est
- Les algues peuvent rester plusieurs jours ou plusieurs semaines sur site selon les conditions de vagues
- Conditions de fortes vagues (Hs > 2 m, incidence est-nord-est) => mélange et renouvellement masse d'eau
- Au contraire, lorsque les conditions en mer sont plus calmes => sargasses coulent en profondeur

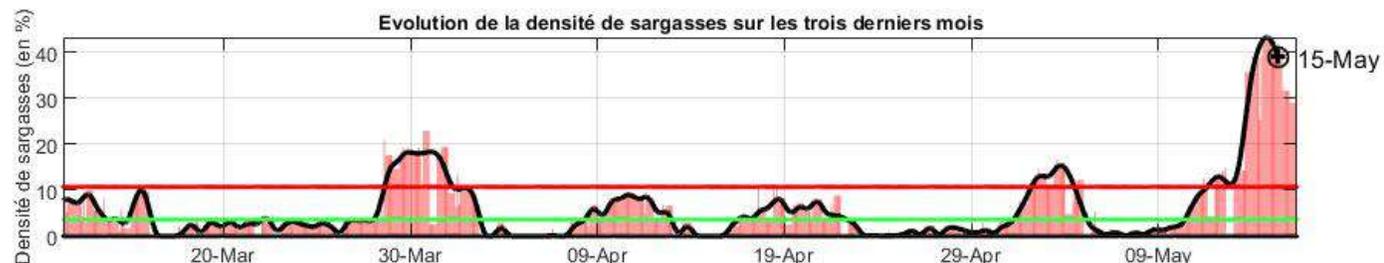
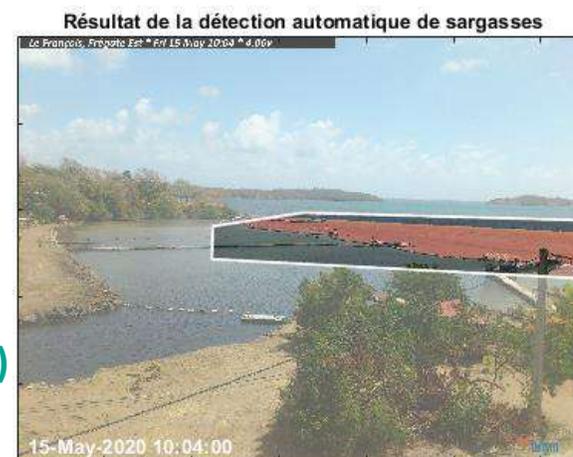
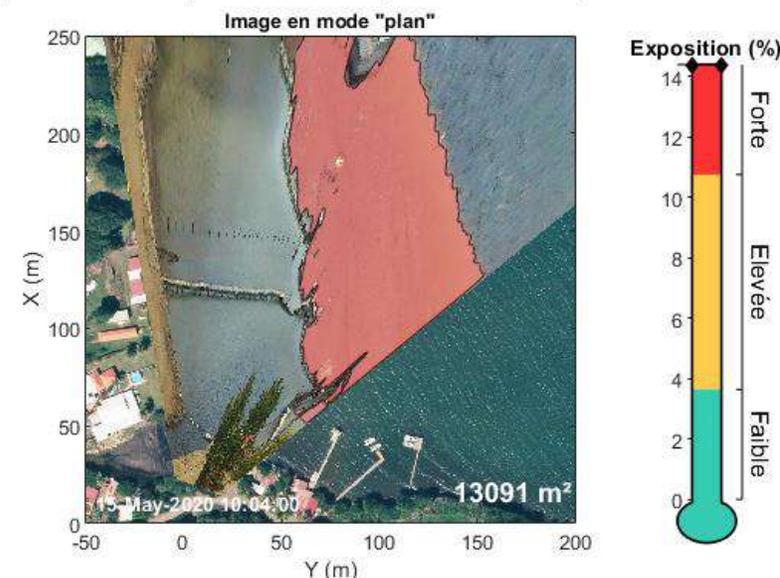
- 4229 images analysées (5/jour)
- Résultat satisfaisant à excellent pour 87 %
- Superficie couverte (~ 7000 m²)
- Sargasses échouées non prises en compte
- Seul le secteur du barrage est couvert
- Le calcul n'est pas réalisé au niveau de l'extrémité sud et les quantités peuvent alors être légèrement sous-estimées (< 20 %)
