Suivi des échouages de sargasses par caméras autonomes sur le littoral de la Martinique

Clément Bouvier (BRGM)

19 juin 2023

Journée thématique sur les Sargasses

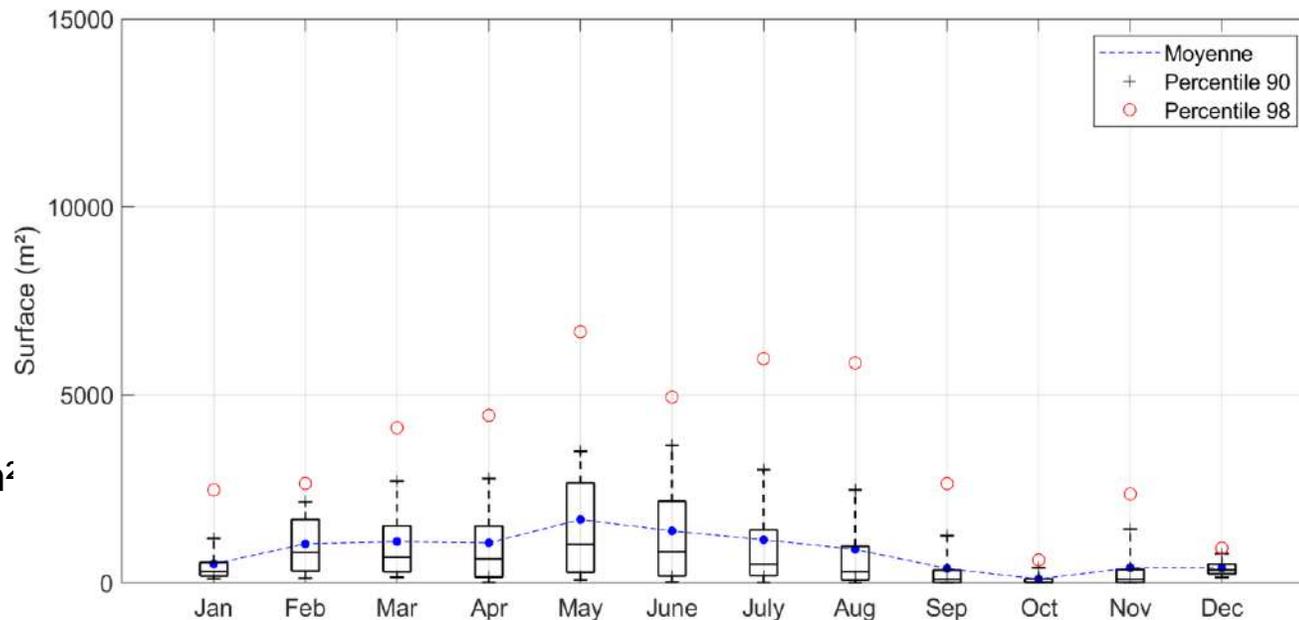
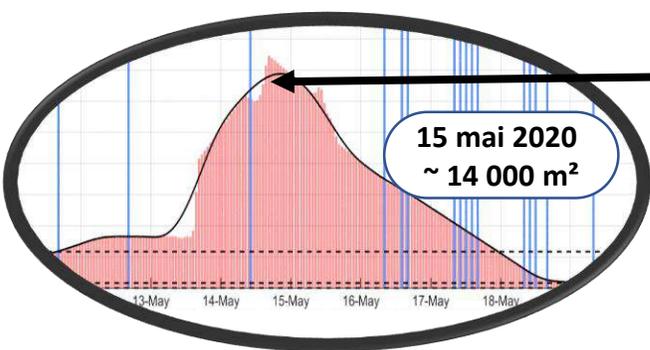
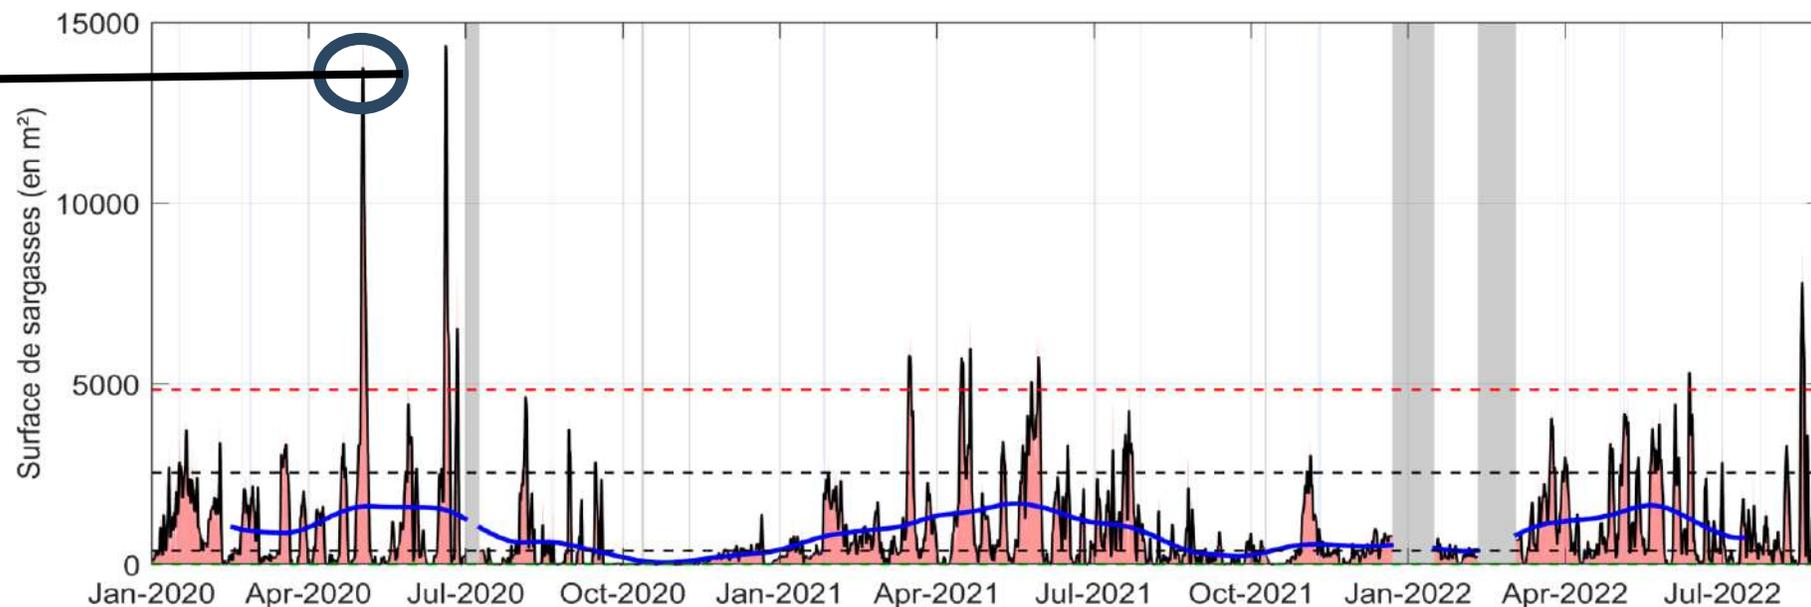
- **Janvier 2020 à septembre 2022**
- Plus de 12 séquences d'arrivages par année
- Surface détectée en moyenne sur site : 1 000 m²
- plus de 5000 m² lors des plus gros arrivages (Prc.90)
- Record atteint le 15 mai et le 30 juin 2020 (> 13 000 m²)
- Surface sous-estimée sur ces évènements (~ 20 %)
- Variabilité saisonnière significative (facteur 3)
- Période d'arrivage : février et aout

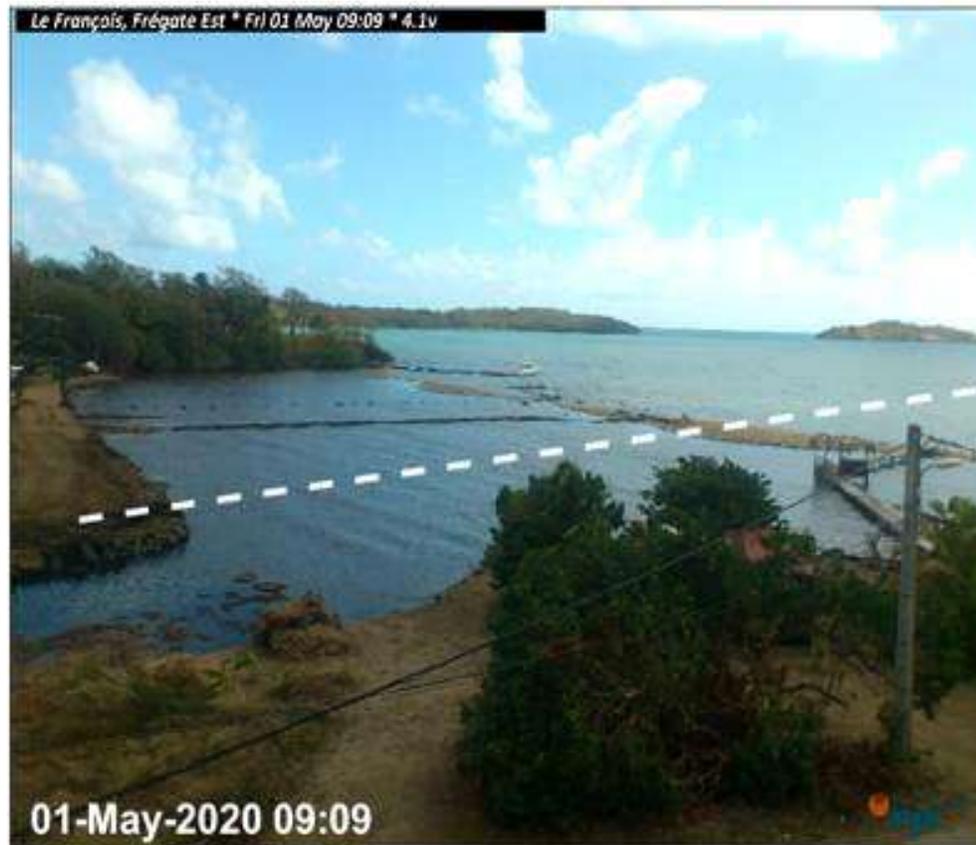
- Arrivage des algues par le sud
- Sédimentation des algues (processus de coulée) au niveau du barrage et propagation vers la côte
- Une grande partie (> 50 %) se retrouvent à proximité de la côte (secteur sud) en l'espace de ~ 10 jours

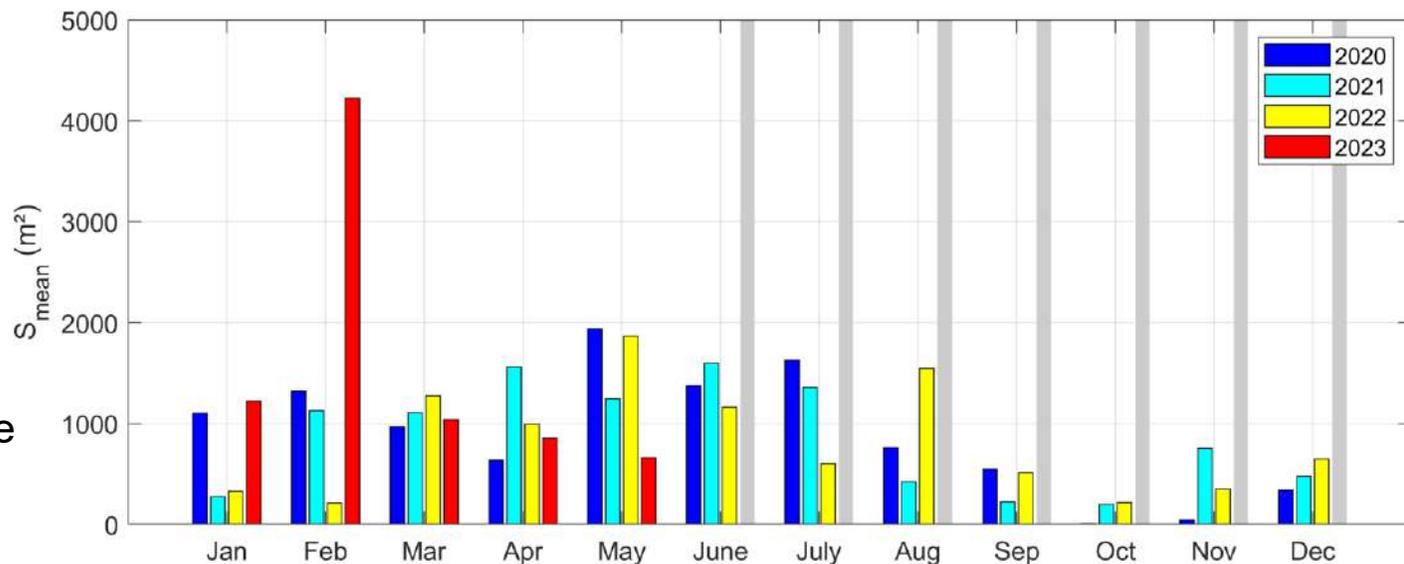
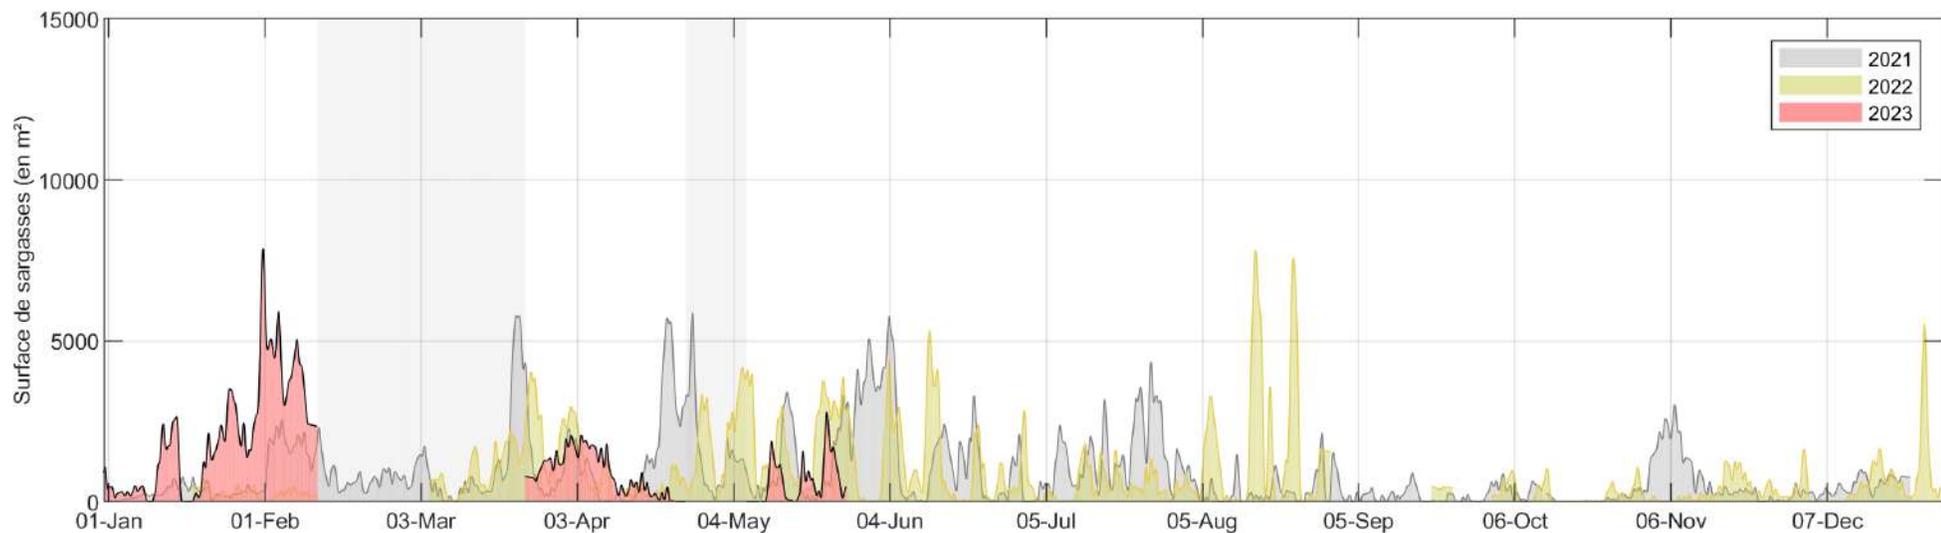
- 426 images analysées (5/jour)
- Résultat satisfaisant à excellent pour 85 %
- Des arrivages importants en février
- ~ 8000 m² le 1^{er} février (record pour cette période)
- Des arrivages également fin mars (2000 m²)
- Présence d'algues de façon quasiment permanente sur le rivage
